CRITERIOS DE SISMORRESISTENCIA Y CÁLCULO TRADICIONAL DE ESTRUCTURAS EN LA ARQUITECTURA PERUANA DEL SIGLO XVII

CRITERIA OF SEISMIC RESISTENT AND TRADITIONAL CALCULATION OF STRUCTURES IN THE PERUVIAN ARCHITECTURE OF CENTURY XVII

Pedro HURTADO Valdez¹

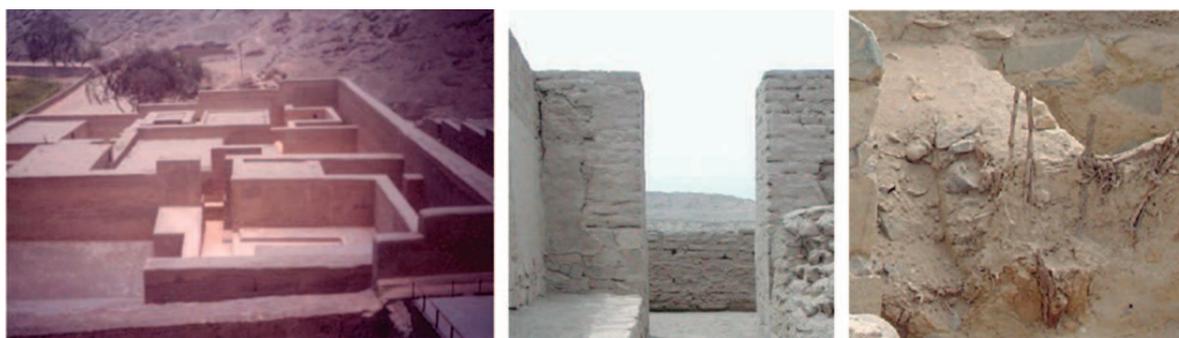
Figura 1: a) Muros ortogonales arriostrados perpendicularmente entre ellos en Puruchuco. b) Muros de grandes espesores y poca altura en Pachacamac. c) Fibras vegetales dentro de los muros de Caral.

continuidad longitudinal y con múltiples encuentros en sentido perpendicular entre muros para arriostrarse mutuamente (Fig. 1).

Se tienen evidencias que en algunos casos se llegó a incluir refuerzos de fibra vegetal en tramos regulares, colocados verticalmente y horizontalmente dentro de la masa muraria, permitiendo absorber tensiones que la tierra sola no podía hacerlo (HURTADO 2009a).³ De esta manera se puede decir que el conjunto de soluciones adoptado en aquellas épocas permitieron tener fábricas armadas. En general la disposición de estratos horizontales y verticales elásticos reduce la frecuencia de la vibración al absorber gran parte de la energía liberada por el sismo, lo que supone, la reducción de los efectos provocados por las fuerzas horizontales al haberse ampliado la ductilidad de los muros.⁴

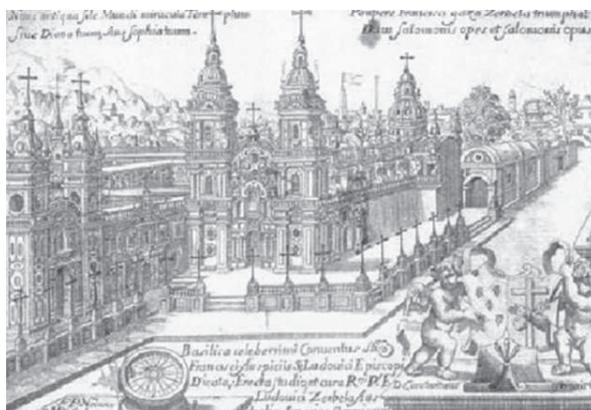
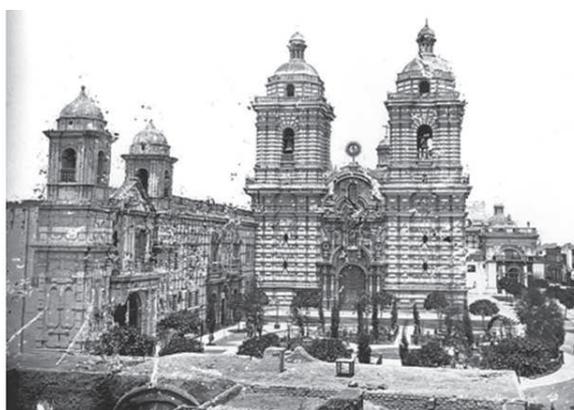
Figura 2: a) Iglesia San Francisco de Lima en 1675, según Pedro Nolasco. Las torres de la iglesia son esbeltas con tres cuerpos y chapitel de coronación. b) Iglesia San Francisco en 1874 con torres proporcionalmente más bajas que en la anterior imagen y cupulines de remate.

Ante tal situación se optó posteriormente por aminorar la altura de las edificaciones, especialmente en los casos de refacción y consolidación de las construcciones dañadas por anteriores terremotos.⁶ Por ejemplo Fernando de Córdoba y Figueroa sostenía que para evitar daños en las torres de la catedral de Lima se debía bajar la altura de ellas.⁷ Los alarifes confirmaron luego la sustancial importancia que se dio a la estimación de la altura máxima que podían soportar las edificaciones bajo los efectos de los sismos, que en la práctica significaba aminorar la esbeltez de los muros (Fig. 2).

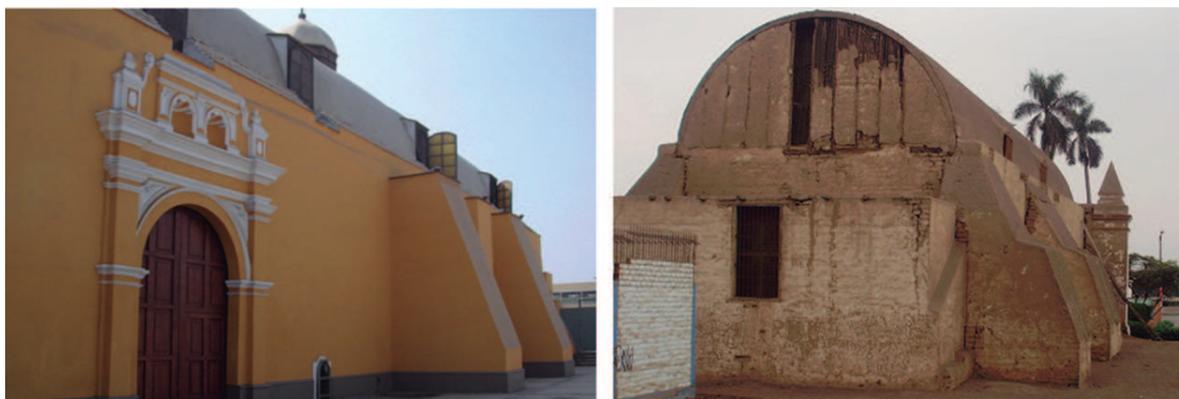
Figura 3: a) Iglesia Santiago Apóstol de Surco. b) Iglesia San Pedro de Carabayllo.

sísmicos de regular intensidad, pero que cuando las fuerzas horizontales excedía la capacidad resistente de la fábrica el daño producido en ella resultaba grande, por fallo en las trabas entre los muros y estribo con riesgo de colapso inmediato. De allí que los estribos se construyeron reduciendo su sección según se ascendía hacia la parte alta de los muros (Fig. 3).

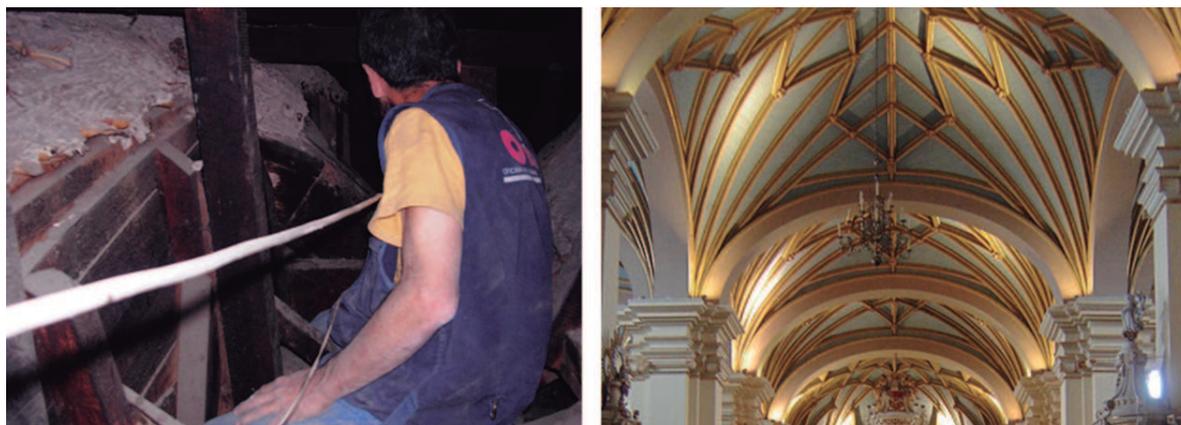
Figura 4: a) Extradós de las bóvedas encamonadas en la Catedral de Lima.
b) Intradós de las bóvedas encamonadas de la Catedral de Lima.

Todos estos análisis motivaron la posterior aparición de las bóvedas encamonadas a mediados del siglo XVII (Fig. 4).

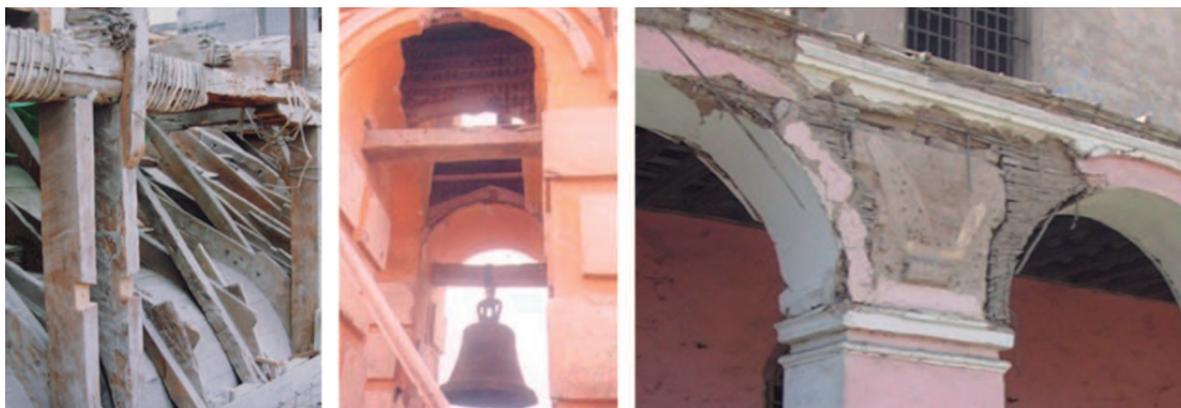
Figura 5: a) Extradós de las bóvedas encamonadas en la capilla de la Virgen de Loreto en la Casona de la Universidad Nacional Mayor de San Marcos. b) Campanario de entramado en la antigua iglesia La Compañía de Pisco. c) Arquería de entramado en la Hacienda San Juan de Surco.

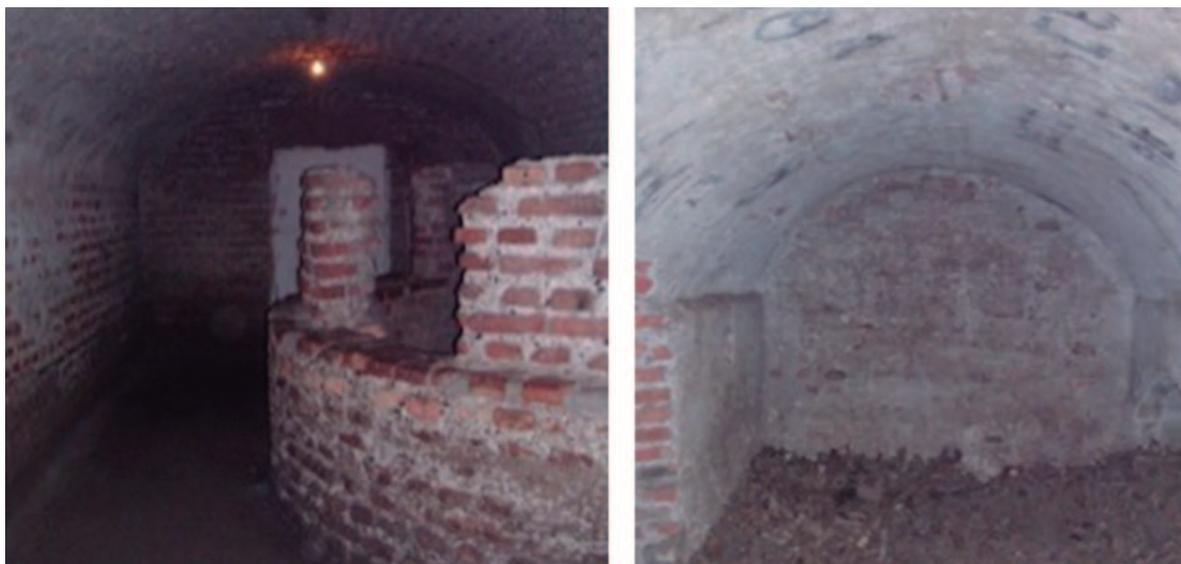
Figura 6: a) Pozo en la iglesia San Francisco de Lima. b) Galerías subterráneas en la iglesia San Francisco de Lima.

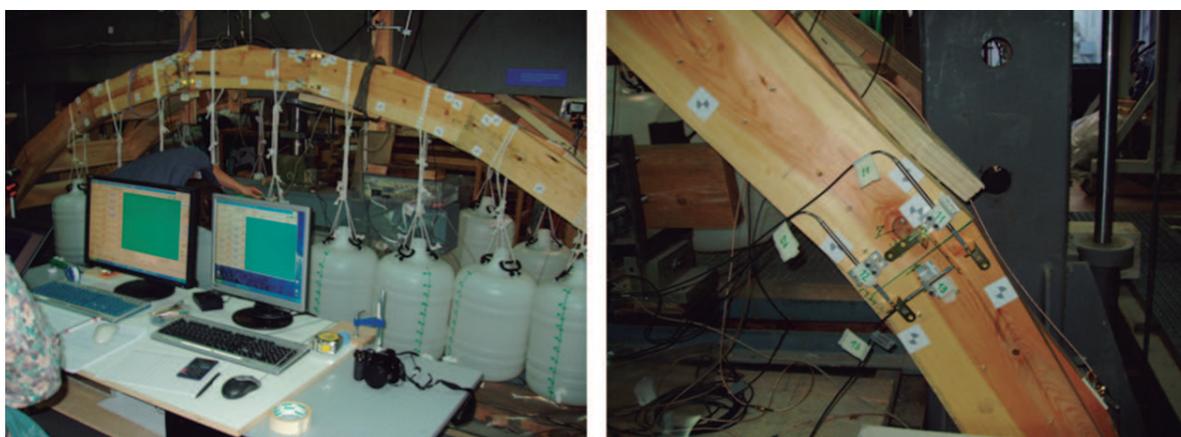
Figura 7: a) Ensayo de una sección de bóveda encamionada en escala 1:1 de 6,50 m de luz libre y 3,25 m de altura en la Universidad Politécnica de Madrid. b) Posición de los LDVT para obtener datos de desplazamientos en las uniones entre camones y luego ser llevado a un modelo matemático.
