LA CASA HACIENDA DE PUCHAUCA, SU ESTADO ACTUAL Y LA NECESIDAD DE SU CONSERVACIÓN

*Juan De Orellana Rojas*¹

Estado del inmueble

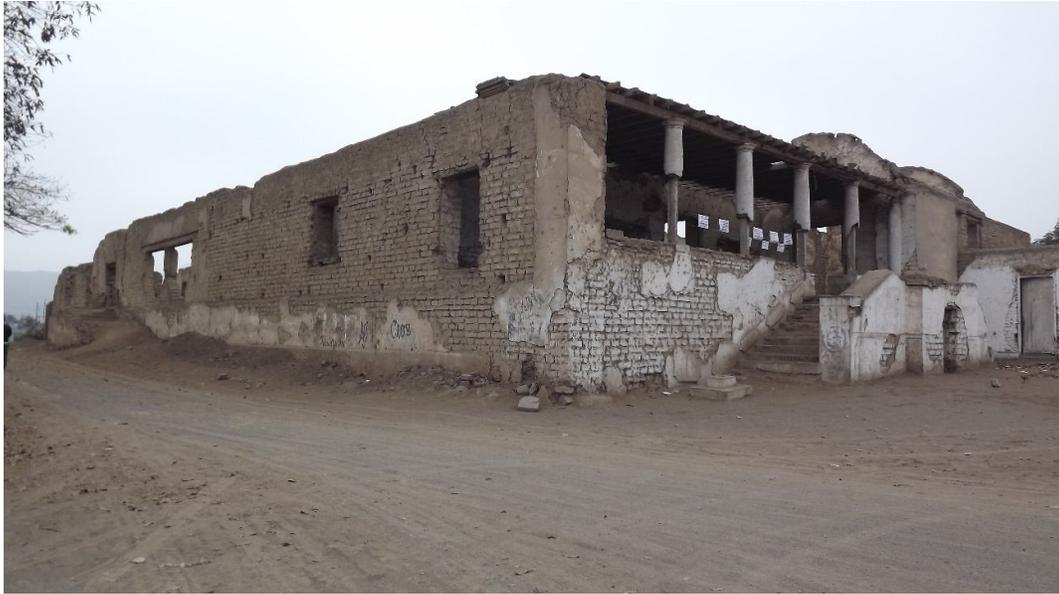
Vista del estado actual (setiembre de 2012) de la casa de hacienda Punchauca, desde el ingreso principal, se aprecia la *loggia* delantera y las escaleras que evidencian la sobre elevación. Foto del autor 2012

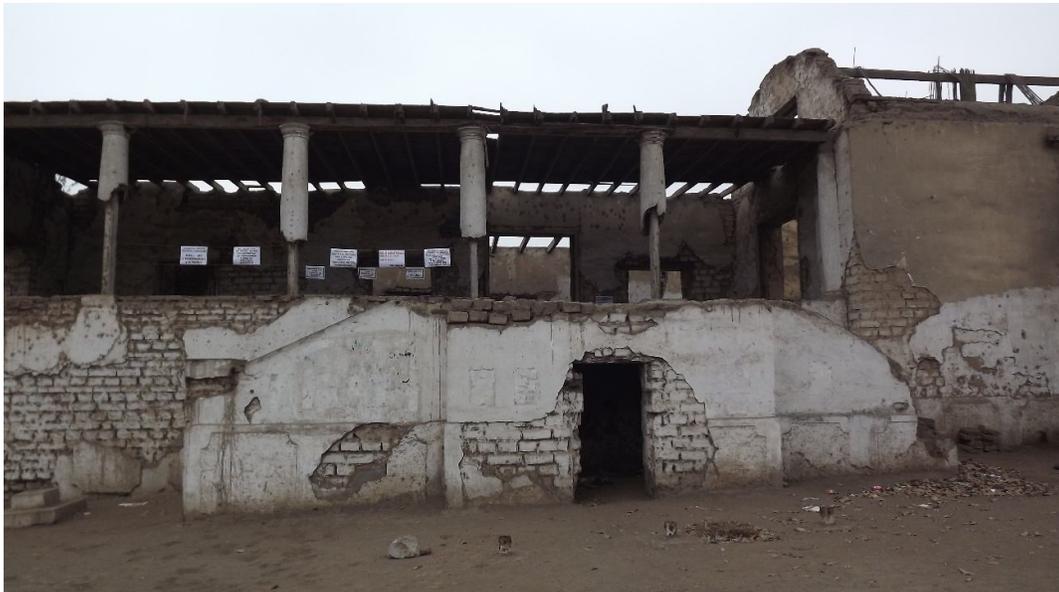
Vista frontal de la fachada. Se aprecia el alto nivel de deterioro del inmueble y, afortunadamente, la técnica constructiva que permitirá su rescate (reconstrucción). Foto del autor 2012

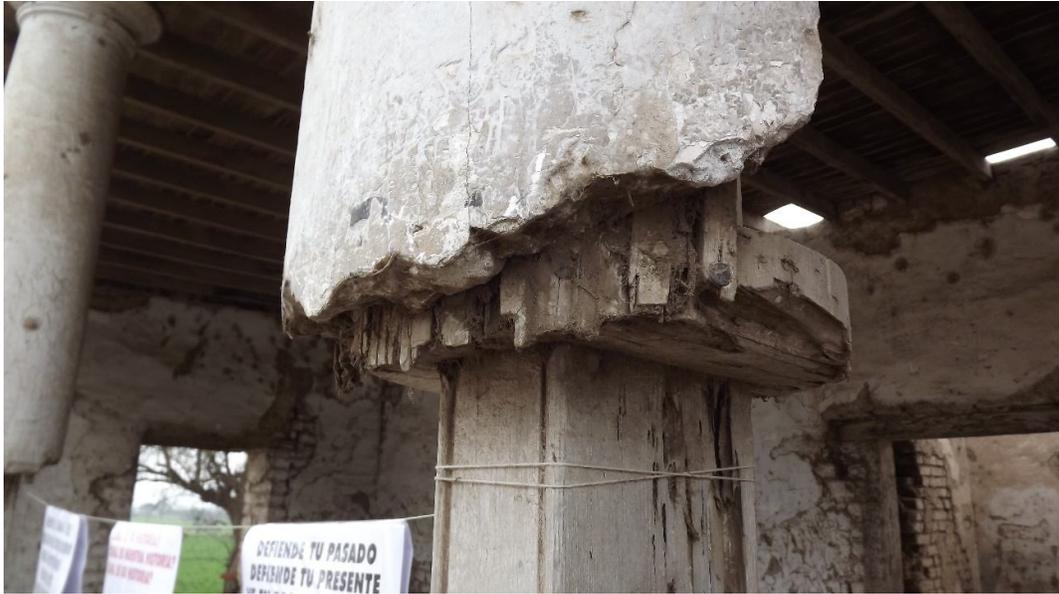
Detalle del estado de las columnas de la *loggia* de la fachada principal y de la técnica de construcción de las mismas. Foto del autor. 2012

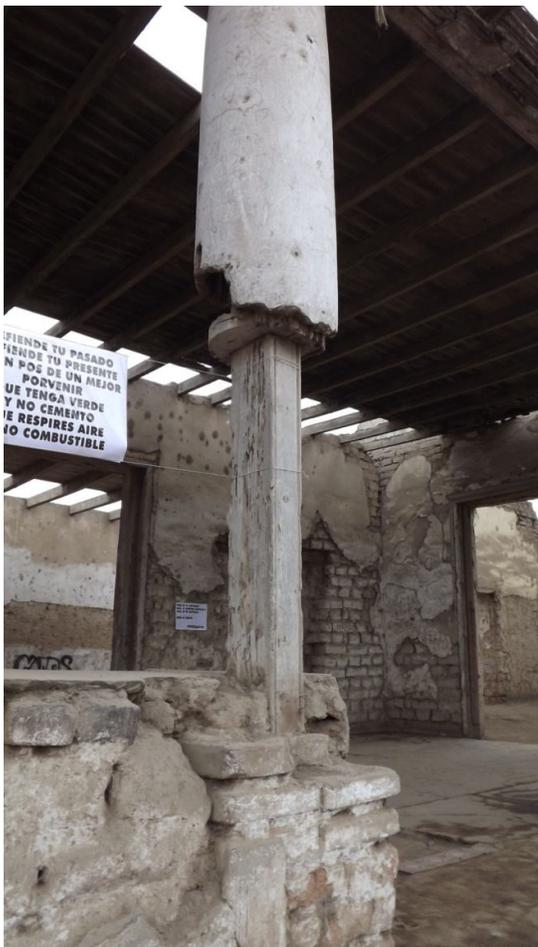
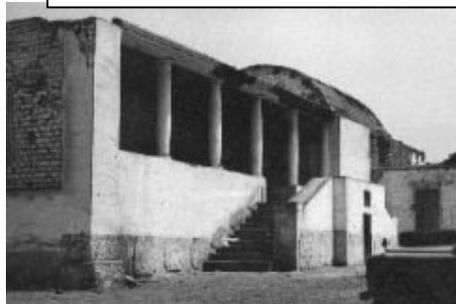
Se aprecia las condiciones del techo de la *loggia*, el ingreso al salón (posiblemente donde fue la reunión del general San Martín y el virrey La Serna) y el ingreso a la famosa capilla de Santiago de Punchauca. Foto del autor 2012

Al inferior se ve una foto antigua en la que se aprecia la casa, ya en estado de deterioro pero en la que se lee, la forma en que debe ser recuperada. Foto obtenida de:

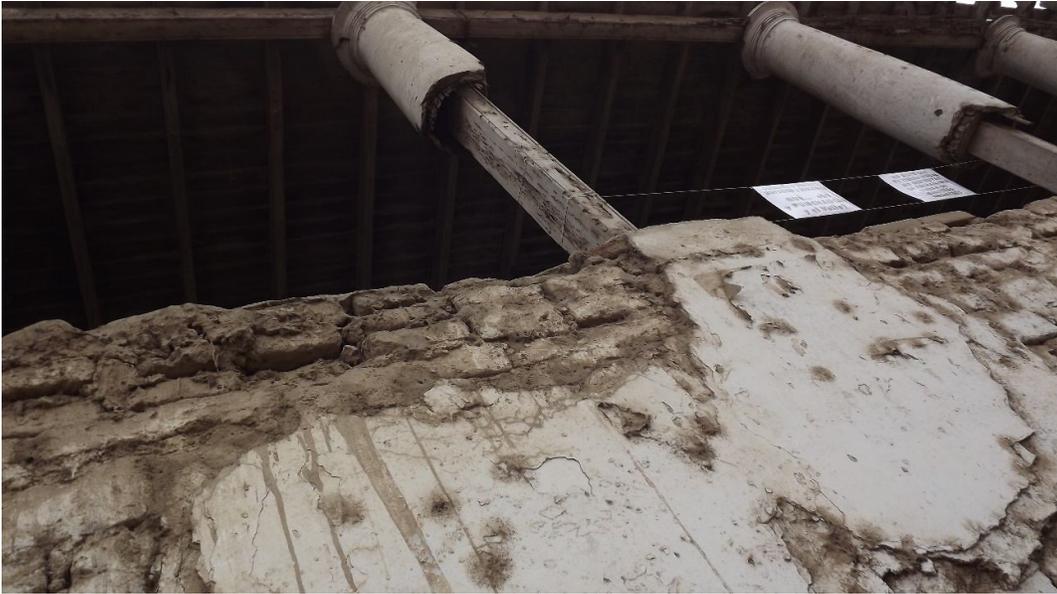
Vista del podio de sobre elevación de la casa de hacienda de Punchauca. Foto del autor 2012

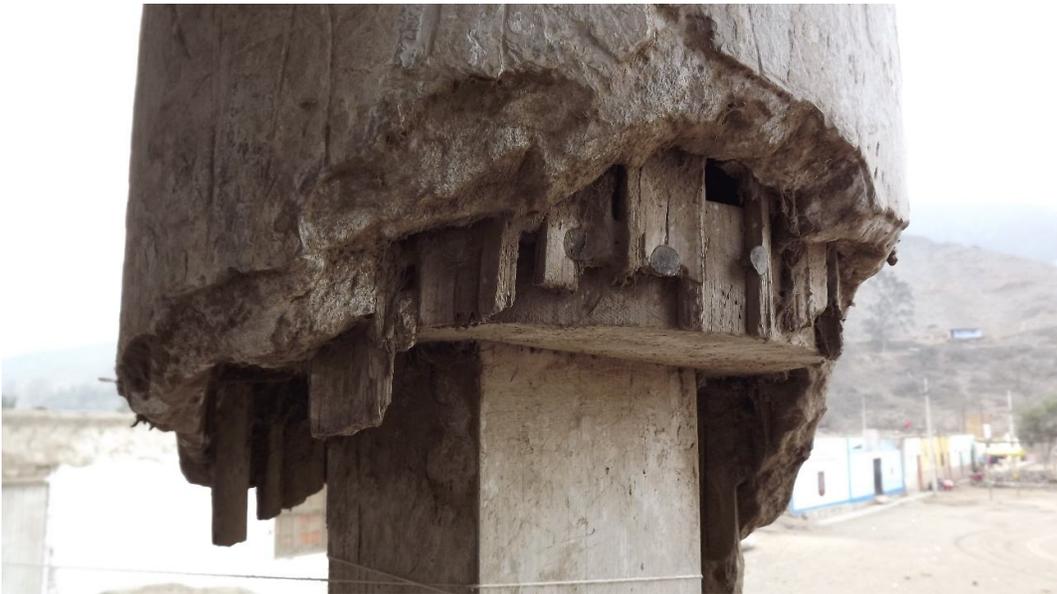
Pormenor de la estructura de las columnas: un pie derecho de madera a la que se le adosa maderas para dar la forma circular con éntasis, y caña que se clava (con clavos hechos a mano) caña chancada para proceder al enlucido de barro con acabado de barro más fino. Foto del autor. 2012

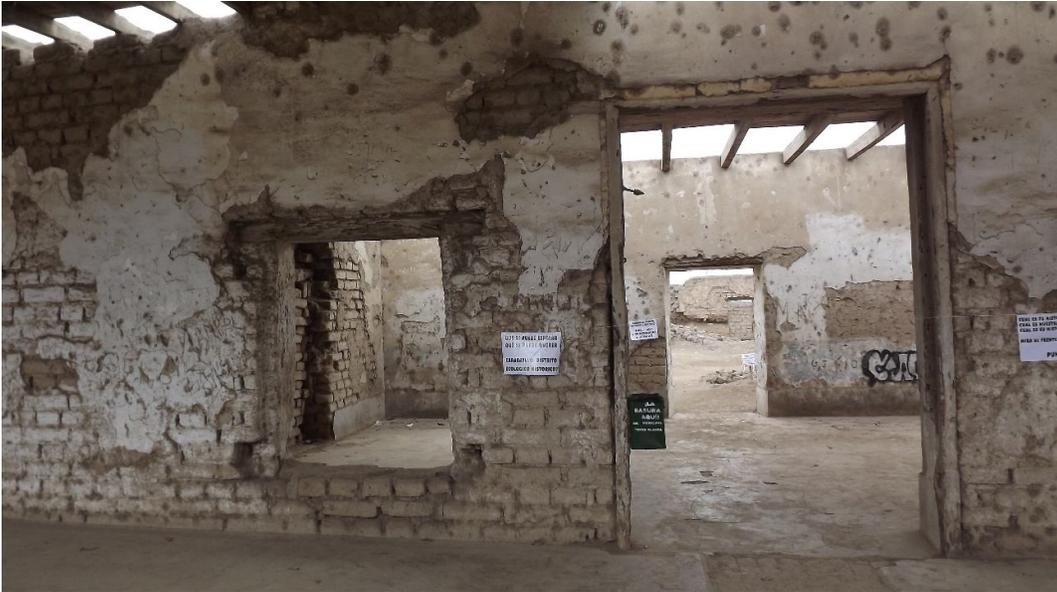
Vista de la puerta (y ventana) de ingreso al gran salón principal y a la cuadra³ (hoy destruida). Foto del autor 2012

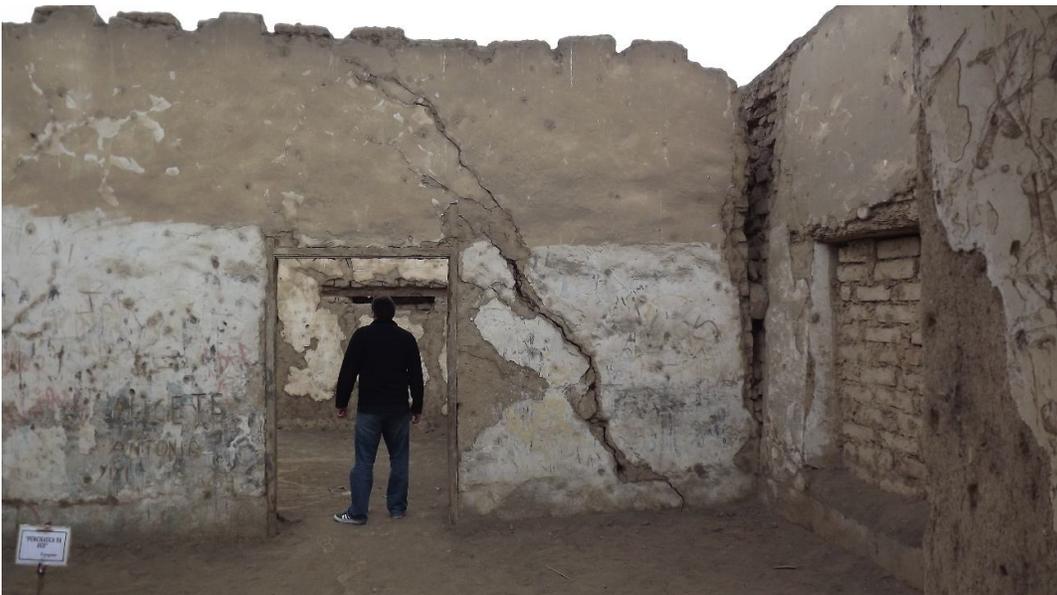
Vista del estado de una de las paredes interiores y el encuentro con uno de los muros exteriores, los que se ha separado. El que está en frente, por asentamiento, lo que está evidenciado por la forma de la grieta. La pared del lado derecho ha perdido el plomo hacia afuera. Foto del autor. 2012

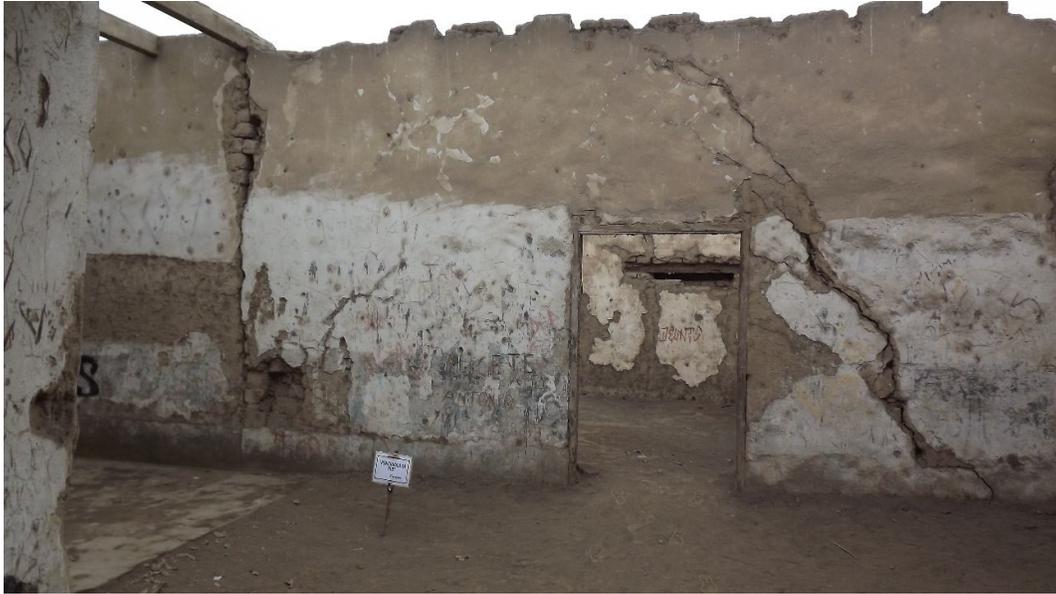
Vista de la pared de la figura anterior. En ésta se ve más claramente el asentamiento de la pared por falla del suelo sobre el que se asienta (abajo está la huaca de Punchao). La grieta del lado izquierdo es más amplia en la parte superior que en la inferior, es decir, la falla del suelo ha sido en la zona central. Foto del autor 2012

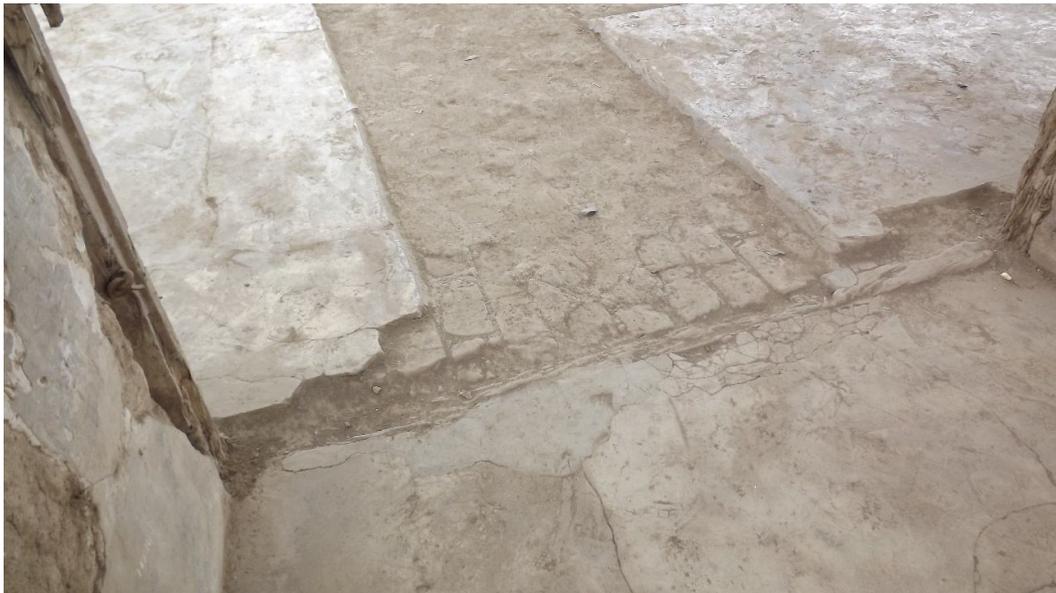
Vista del piso en un segundo estrato. Era de ladrillo, como solía ser en la época. Este tipo de piso permitía la evaporación de la humedad inferior y solía ser cubierto con un petate o, si fuese de mayor nivel, con una alfombra. Se aprecia intervenciones posteriores con cemento pulido, que no sólo desvirtúan una realidad histórico-técnica sino que impiden la evaporación, provocando la humedad en los muros. Foto del autor. 2012

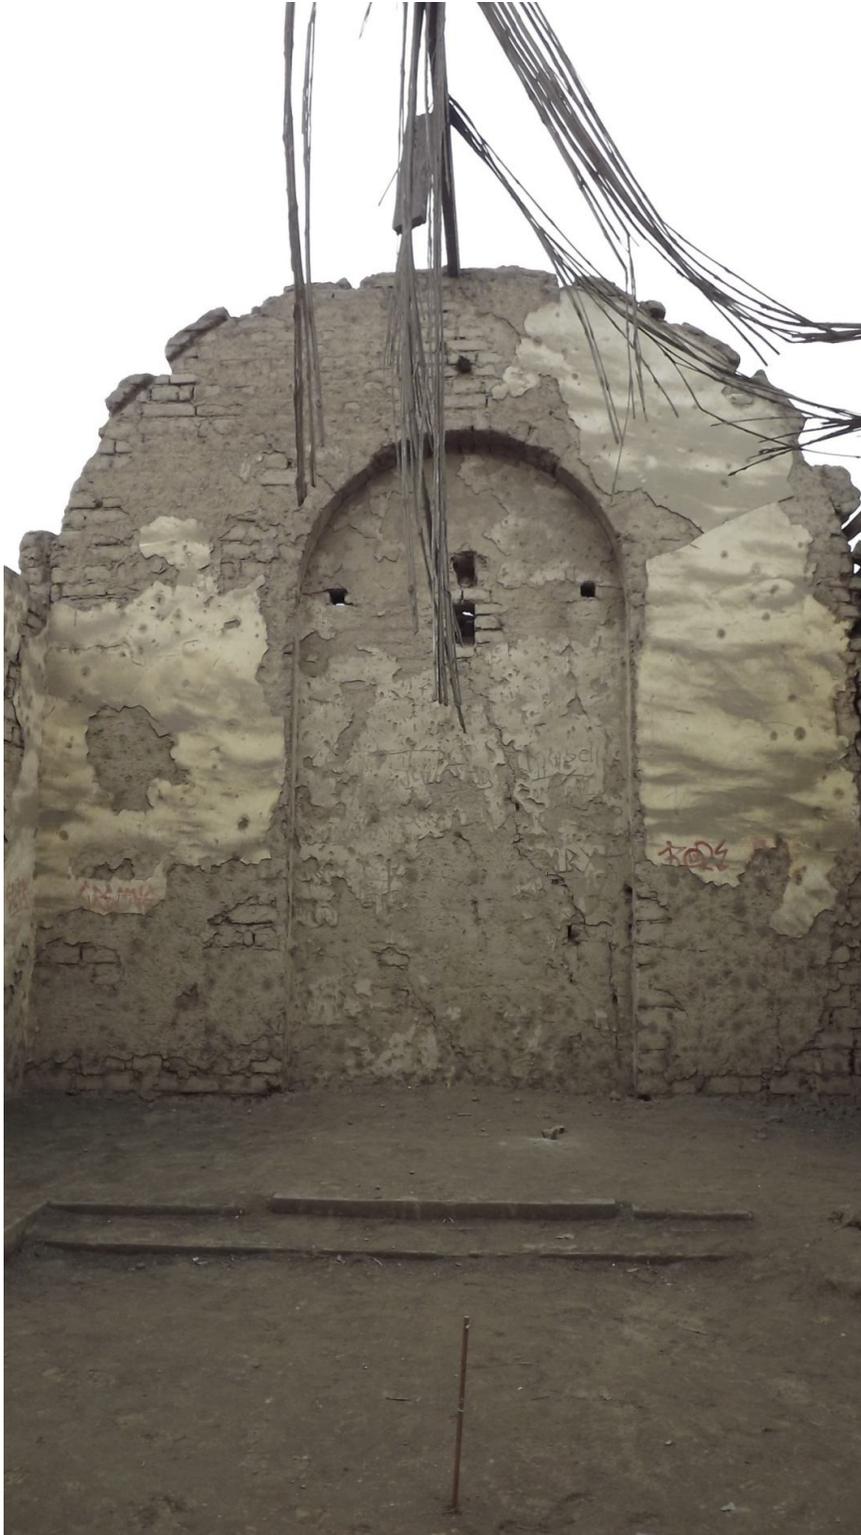
Vista del muro testero de la capilla de Santiago de Punchauca, de la casa de hacienda. Se aprecia que tuvo techo de bóveda de cañón, de madera con cañas (algunas están aún colgando). Se aprecia la elevación del presbiterio y el arco del retablo. Foto del autor. 2012

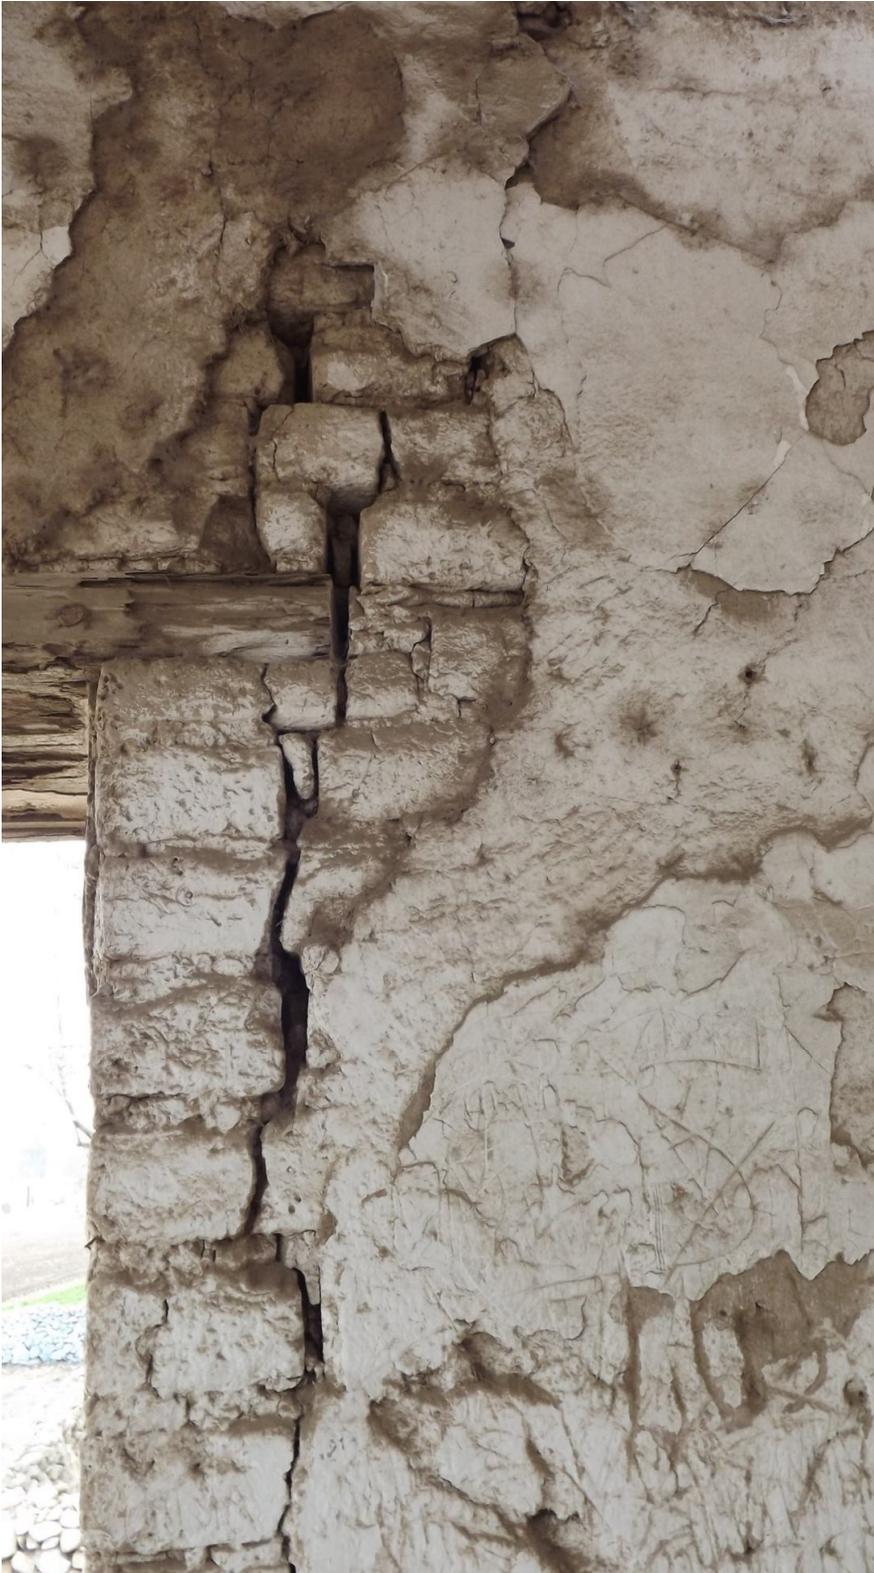
Detalle de una falla por un mal sistema constructivo, el escaso empotramiento del dintel de madera en el muro, lo que ha ocasionado la falla de éste por asentamiento, lo que se puede notar en el desnivel de los adobes. Foto del autor, 2012

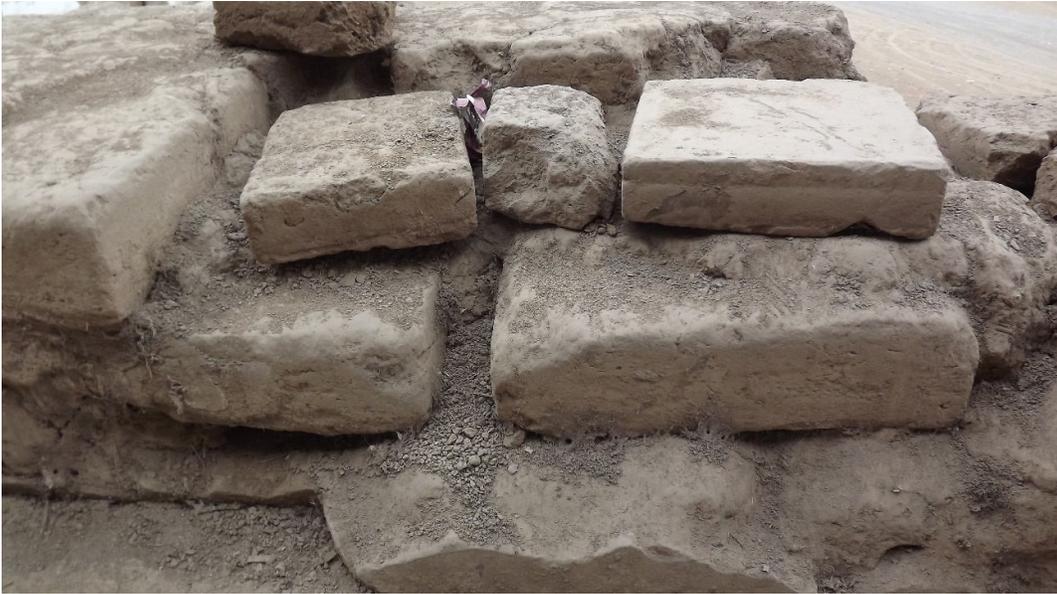
Foto en la que se aprecia la variedad de adobes (y de sus tamaños diferenciales) que ha provocado, entre otras cosas el estado actual del inmueble. Hay adobes altos (de los s. XVII e inicios del XVIII) de $\frac{1}{4}$ de vara x $\frac{1}{2}$ vara, por 5 pulgadas de altura, adobes fines del s. XVIII, con 4 pulgadas de altura y, los de fines de s. XIX, de 3 pulgadas de altura. La falta de isodomía produce fallas frente a los sismos. Foto del autor 2012

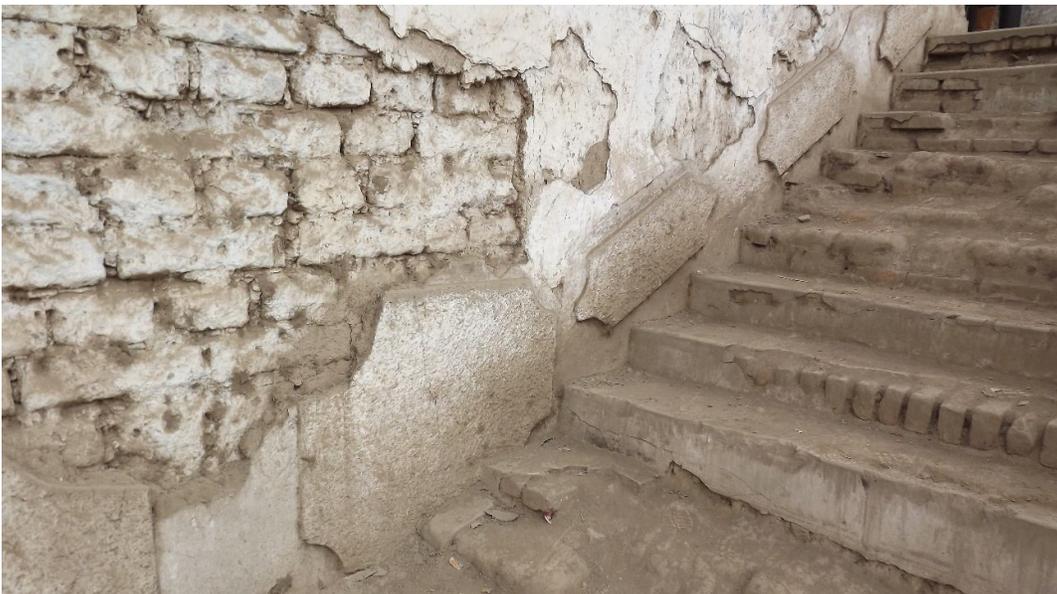
Escalera de ingreso a la *loggia*, desde la cancha de la hacienda. Se nota su factura con ladrillos y el enlucido. Foto del autor.

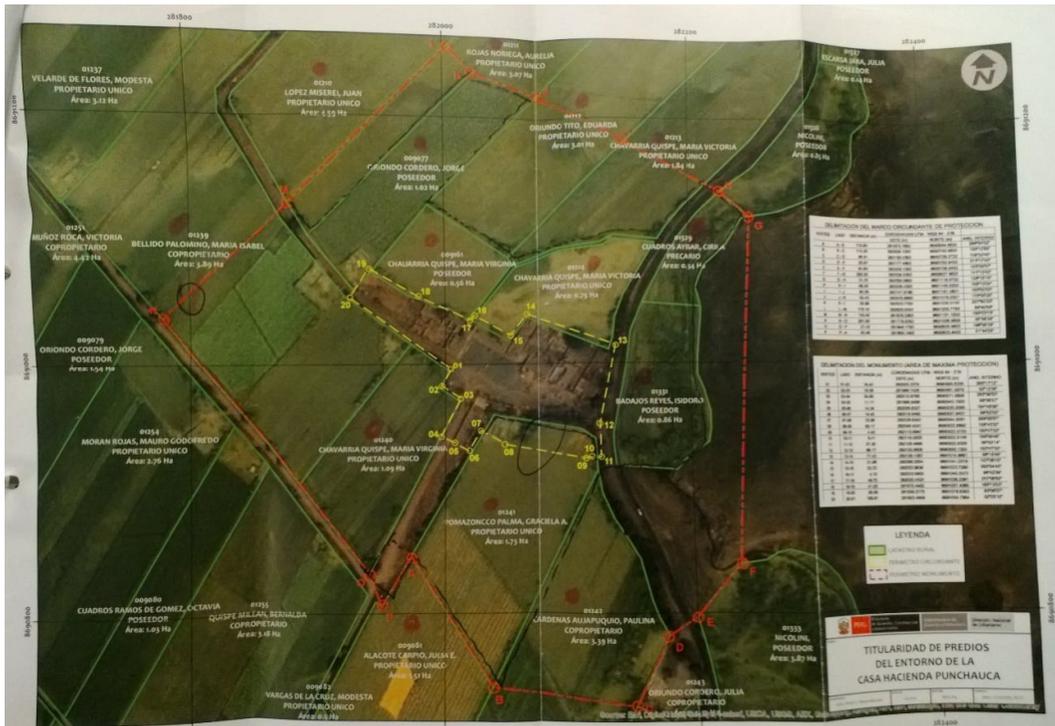
Plano realizado por el MINCUL en el que se encuentran los propietarios de los inmuebles colindantes, en anaranjado los límites de la zona de amortiguamiento y en amarillo los linderos de la zona de protección.

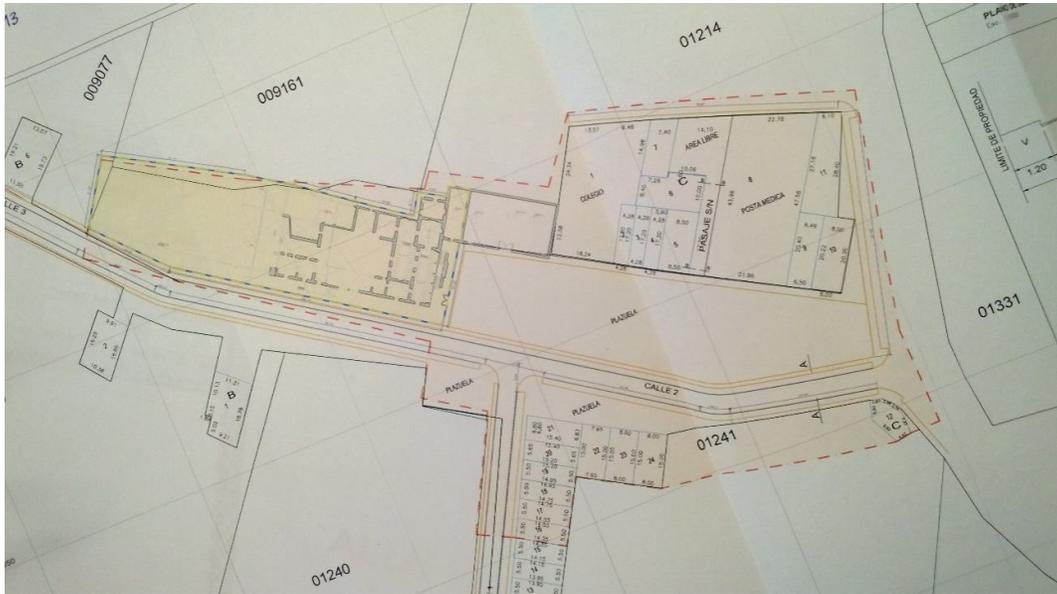
Plano de la zona de protección del monumento, realizado por el MINCUL. Abarca la casa de hacienda, el terreno posterior y, la zona de la cancha y donde se hallaban las cudras de los peones.

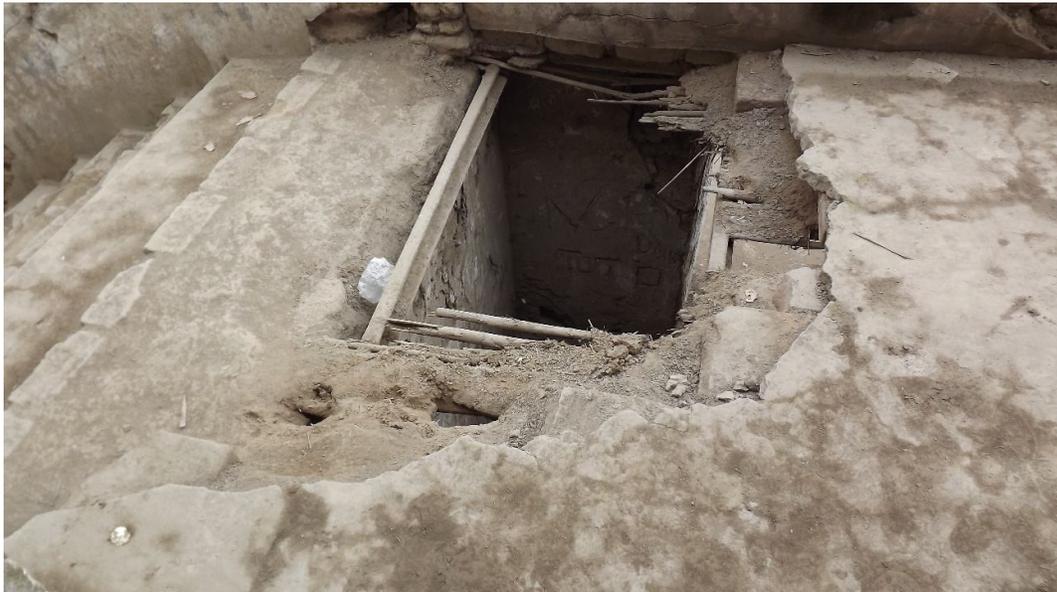
Vista de la entrega de las escaleras, con el ambiente inferior (zona de la huaca) y se puede ver el uso de rieles para sostener la vigería, el encañado, la torta de barro y los ladrillos. Foto del autor set. 2012
